## **COMUNE DI CRAVEGGIA**

## PIANO DI RECUPERO – AMPLIAMENTO E SOPRAELEVAZIONE DELL'IMMOBILE DENOMINATO "RESIDENZA BELLAVISTA"

#### **RELAZIONE GEOLOGICA E SISMICA**

Villette, luglio 2018

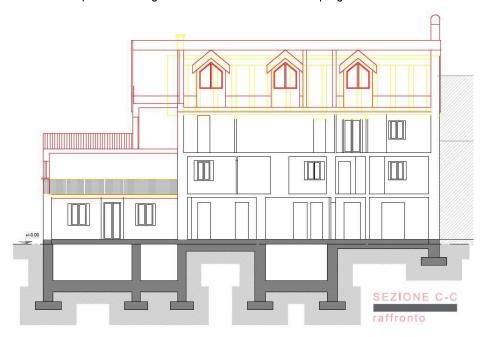
FIGURA 1: sezione evidenziante la sopraelevazione del corpo di fabbrica occidentale ed il rifacimento del manto di copertura (estratto, non in scala, tratto dalla Tav. 10 "Prospetti e Sezioni", predisposta dall'arch. A. Domenici)

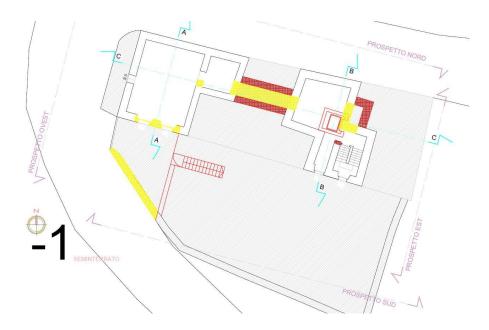
FIGURA 2: Planimetria evidenziante le modifiche previste al piano seminterrato (estratto, non in scala, tratto dalla Tav. 8 "Raffronto", predisposta dall'arch. A. Domenici)

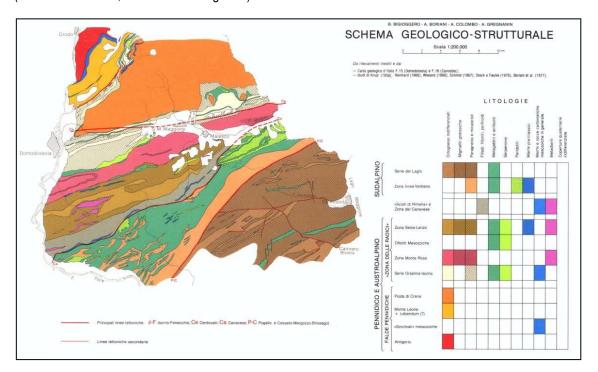
Figura 4: schema tettonico e geologico - strutturale estrapolato dalla "Carta geolitologica delle Valli Vigezzo, Fenecchio e Basso Isorno", in scala 1:25.000

Dal punto di vista prettamente geologico, nel suo andamento medio est – ovest la Valle Vigezzo si sviluppa in prevalenza nell'ambito di unità tettoniche riconducibili al *Dominio Pennidico*. Tale complesso risulta scomponibile in una serie di unità tettoniche minori, dotate di una certa omogeneità dal punto di vista litologico – strutturale: in particolare, procedendo da sud verso nord i diversi termini sono rappresentati dalla *Falda del Monte Rosa* (Pennidico Superiore; in rosa in figura 4), dalla *Serie Orselina – Isorno* (Pennidico Medio; in beige – rigato in figura 4) e dalla *Falda della Pioda di Crana* (*Pennidico Inferiore*; in arancione in figura 4).

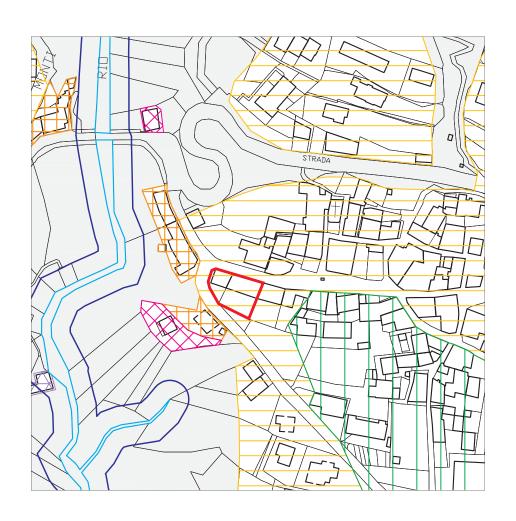
P.R.G.C. del Comune di CRAVEGGIA Elaborato Geo9 - Tavola 9d SCALA 1: 2'000

# STRALCIO DELLA "CARTA DI SINTESI DELLA PERICOLOSITÀ GEOMORFOLOGICA E DELL'IDONEITÀ ALL'UTILIZZAZIONE URBANISTICA"

INTERVENTI AMMESSI
II	MO, MS, RC1, RC2, RE1, RE2, DR, DS, SE, AS, MD, Nca, C, NI, RU

In riferimento a quest'ultimo punto, dall'esame della Tav. 9d "Carta di sintesi della pericolosità geomorfologica e dell'idoneità all'utilizzazione urbanistica" (in scala 1: 2'000) emerge che il fabbricato interessato dall'intervento edilizio

di ristrutturazione e sopraelevazione occupa una porzione di territorio ascritta alla classe di idoneità urbanistica II (Vd. stralcio del P.R.G.C. riportato in allegato).

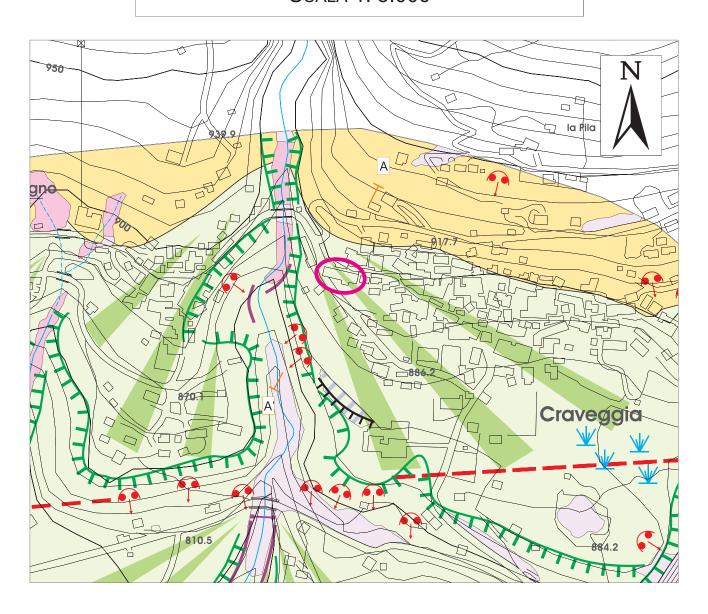
#### CARTA GEOLOGICA E GEOMORFOLOGICA SCALA 1: 5.000

#### **ELEMENTI GEOLOGICO-STRUTTURALI**

Paragneiss biotitico - muscovitici (UNITÀ "ORSELINA - ISORNO")

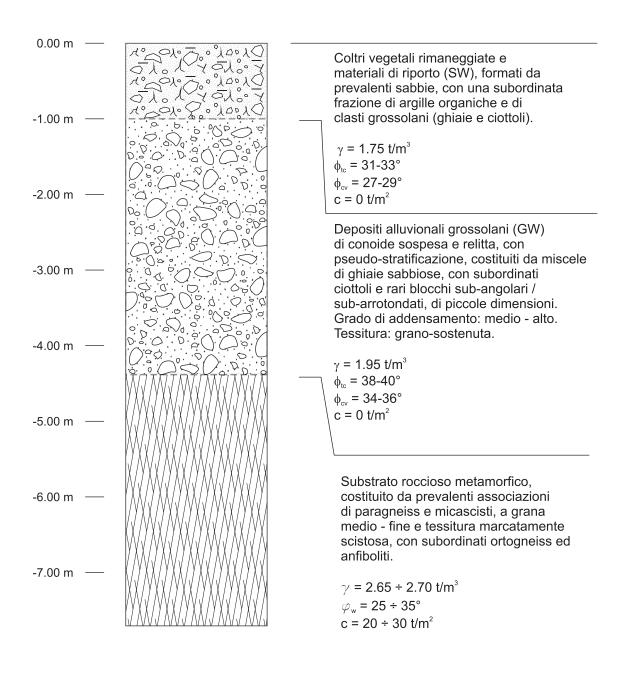
# MODELLO LITOSTRATIGRAFICO E GEOTECNICO (IPOTIZZATO ALLO STATO ATTUALE DELLE CONOSCENZE)

In sintesi, riprendendo i contenuti dei capitoli precedenti inerenti all'analisi della situazione geologica locale, è qui possibile ricordare che all'altezza dell'area di intervento e lungo il pendio retrostante il basamento roccioso a comportamento rigido è ricoperto da un orizzonte non particolarmente potente di depositi di copertura, che costituiscono la successione sedimentaria naturale, di età quaternaria; i terreni in questione risultano formati da termini eterometrici a predominante matrice ghiaioso - sabbiosa; tali compagini si presentano ben addensate ed assumono, in linea di massima, potenze di ordine plurimetrico (spessore complessivo, stimato su base morfologica: 4.00 ÷ 5.00 m).

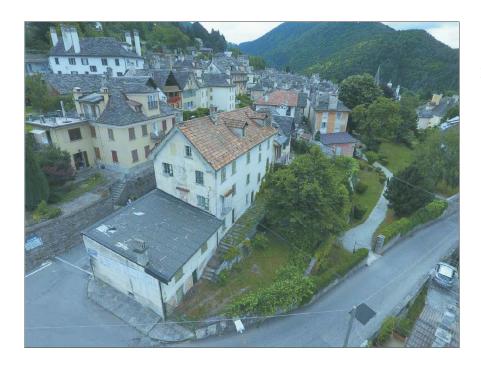
FOTO n. 1: panoramica dell'edificio ex "Albergo Bellavista" e dell'area a giardino pertinenziale antistante (immagine estrapolata dalla documentazione fotografica di progetto); si apprezza, in primo piano, il corpo di fabbrica occidentale che verrà sopraelevato, dotandolo di una copertura a due falde (tetto in "piode").

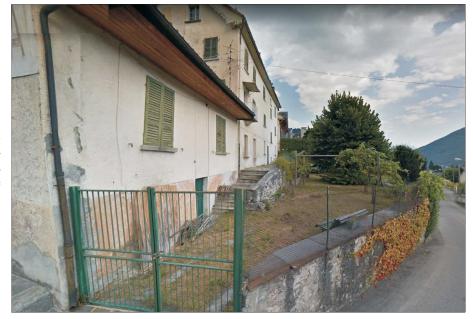
FOTO n. 2: vista laterale (da ovest) dell'edificio oggetto del piano di recupero; il muretto in fregio a via I Novembre verrà demolito, in modo da procedere alla formazione dell'ingresso carrabile al garage che verrà ricavato al piano seminterrato.

<u>Viabilità di accesso</u>: i mezzi di cantiere (autocarri, autobetoniere, ecc..) potranno raggiungere il sito di progetto percorrendo la viabilità comunale (Via I Novembre) ed accedere direttamente all'area pertinenziale posta a valle dell'ex

Albergo Bellavista, dotata di ingresso carrabile; eventualmente, qualora ve ne fosse la necessità, si potrà provvedere preventivamente alla demolizione del muretto in fregio alla strada, la cui demolizione è comunque in progetto. Data la situazione al contorno non si renderà pertanto necessario l'allestimento di alcuna pista di servizio temporanea per l'accesso al sito.

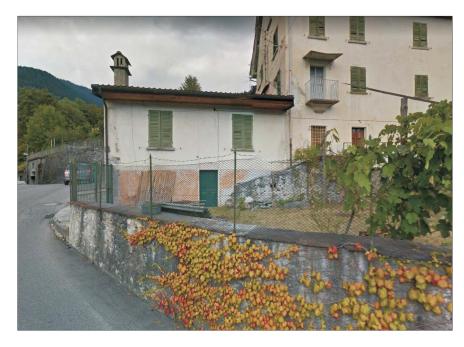
FOTO n. 3: vista frontale del muro in fregio a via I Novembre da demolire e del retrostante corpo di fabbrica che verrà sopraelevato.
